PARECER TÉCNICO | 01/2023/DPAE/PU

- Avaliação do Centro de Educação Infantil Flor do Campus -

Campus Trindade - Florianópolis/SC
Setor 05 – Humanidades

O objetivo do presente parecer consiste em avaliar as condições físicas da edificação SRV13 de modo a identificar as ações necessárias para que esta se torne apta a receber novos usos/entrar em operação.

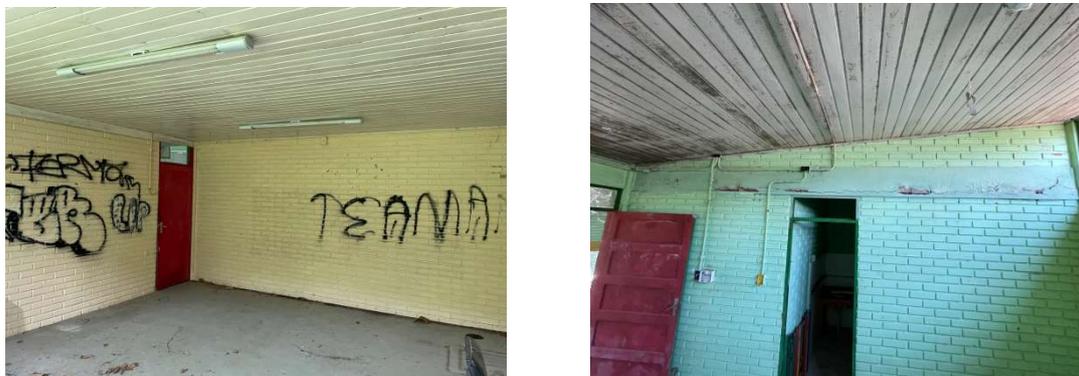
Figura 2 – Pintura atual da edificação SRV13

O CEI Flor do Campus mantém a pintura da época em que a edificação ainda operava. Também há registros das atividades dos ex-alunos deixados nas paredes, como marcas de mão, por exemplo. Dessa forma, recomenda-se a pintura de toda a edificação. Com isso, será possível aplicar a identidade visual no novo local de operação.

Indicações da situação atual da pintura são apresentadas na Figura 2.

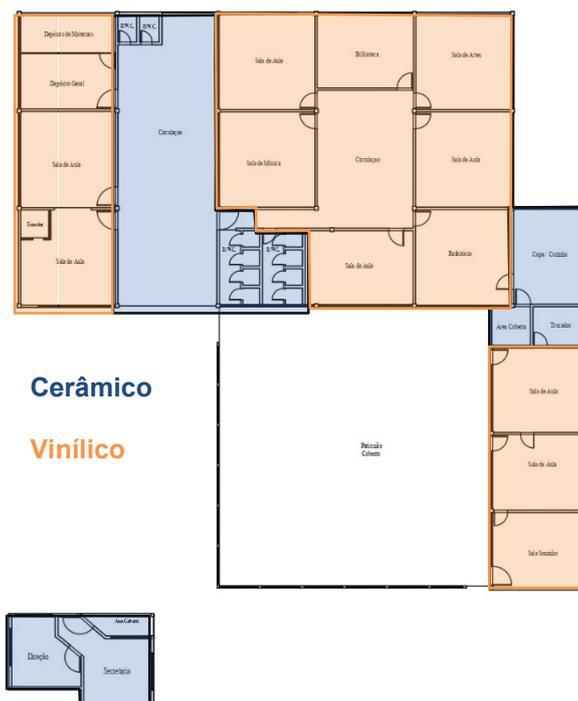
Figura 3 – Distribuição dos tipos de revestimento utilizados na edificação

A edificação de acesso ao CEI Flor do Campus, utilizada como recepção e secretaria, possui revestimento cerâmico e encontra-se em bom estado de conservação. Enquanto isso, a outra edificação, maior e que abrigava as salas de aula, refeitórios e sanitários, possui revestimento cerâmico em algumas áreas e piso vinílico no restante. O revestimento cerâmico se encontra em bom estado de conservação. O piso vinílico, em sua maioria, também está em bom estado de conservação, com exceção de dois ambientes em que foram constatadas infiltrações/goteira, causando um estufamento/descolamento do revestimento. Notou-se a ausência de rodapé na edificação.

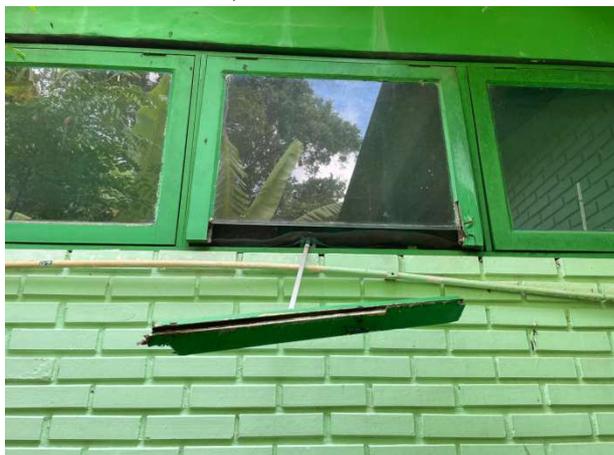
a. Esquadria de madeira danificada

As janelas utilizadas para vedação nas edificações que compõem o CEI Flor do Campus se dividem em dois materiais: alumínio e madeira. As esquadrias em alumínio estavam em boa condição de uso. As esquadrias de madeira, por sua vez, estavam a maioria em boas condições, porém algumas unidades precisam de reparos, conforme pode ser observado na Figura 4a.

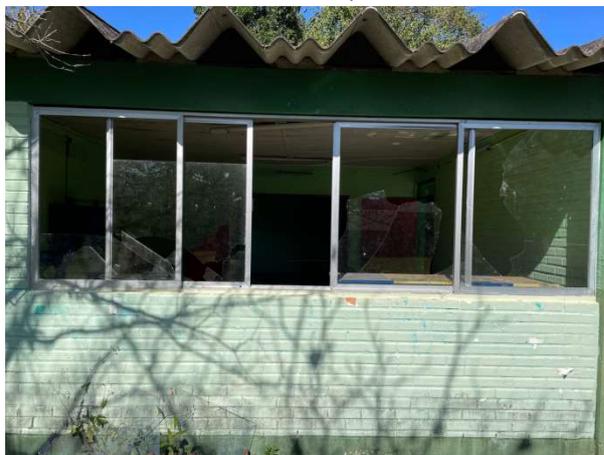
b. Vidros quebrados

Foram identificadas avarias nos vidros de vedação em muitas esquadrias, os quais precisam ser substituídos (ver Figura 4b). Ainda, foram identificadas pelo menos duas esquadrias integralmente faltantes (provavelmente foram furtadas) e que necessitarão ser instaladas.

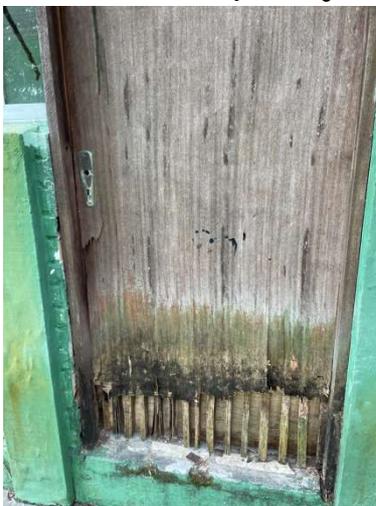
Figura 5 – Estado de conservação de algumas portas

Quanto as portas, estas são de madeiras e algumas delas apresentavam avarias, precisando ser substituídas (ver Figura 5). Mas, em sua maioria, poderão ser apenas repintadas. Recomenda-se a troca de todas fechaduras por peças com maçanetas de alavanca acessíveis.

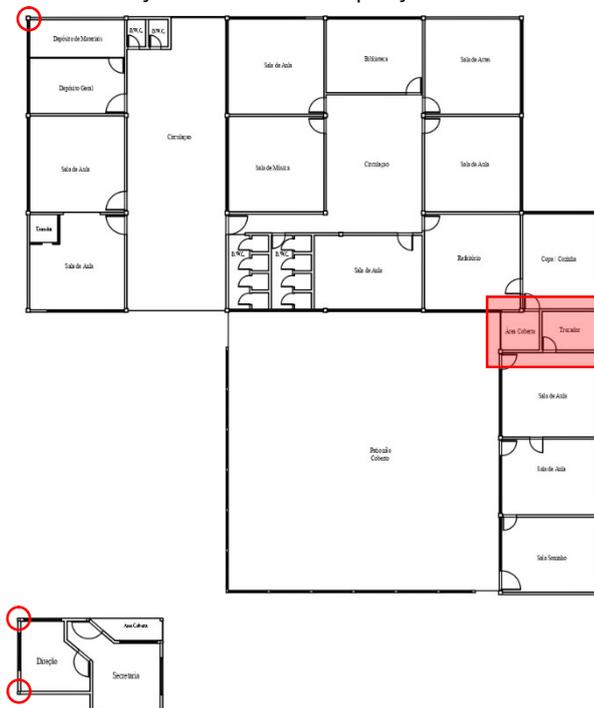
Figura 6 – Identificação dos locais com exposição de armadura e corrosão

As edificações que compõem o CEI Flor do Campus possuem estrutura em concreto armado (vigas e pilares), sem existência de laje. Ao que pudemos avaliar, os elementos estruturais apresentam-se em bom estado de conservação, com exceção das áreas indicadas na Figura 6, que apresentaram pontos de corrosão na armadura, já exposta, com destacamento do cobrimento de concreto, necessitando de correção e cobrimento posterior.

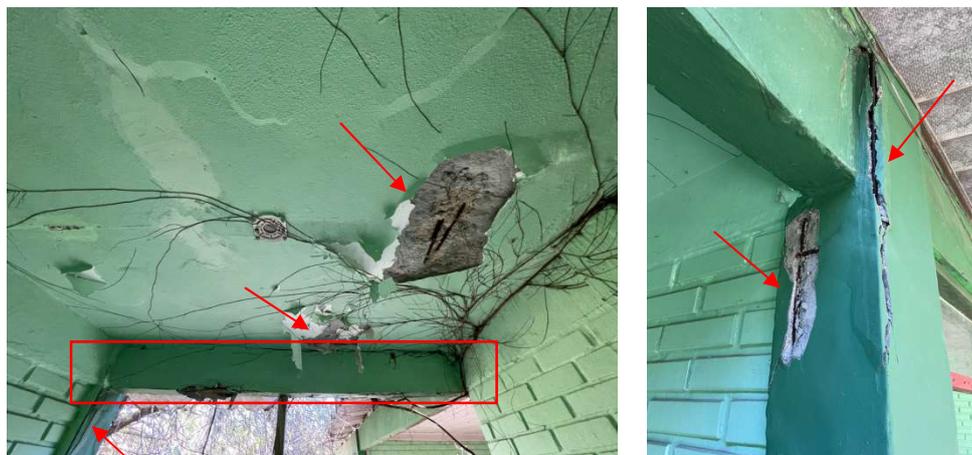
Figura 7 – Área com processo acentuado de corrosão

Destaque é dado a região hachurada na Figura 6. Esse é o único ambiente que possui laje. Entretanto, a ausência de manutenção na camada de impermeabilizante propiciou o surgimento de infiltração na estrutura, fato que desencadeou processo de corrosão acentuada na armadura da laje, vigas de contorno e um dos pilares, com destacamento do cobrimento de concreto e exposição da armadura. Essa região apresenta os maiores danos estruturais da edificação, conforme pode ser observado na Figura 7.

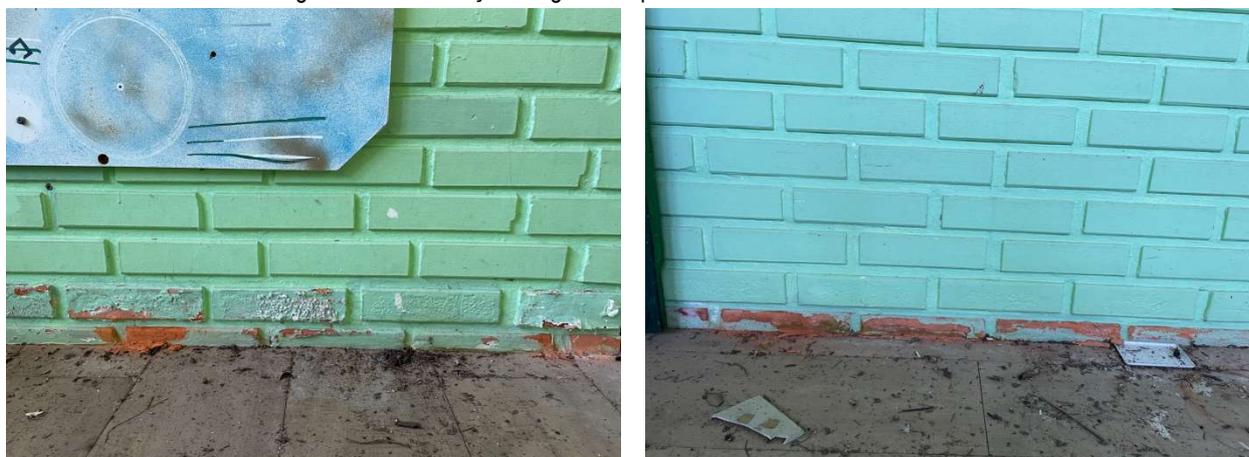
Figura 8 – Deterioração/desgaste na primeira fiada de blocos cerâmicos

A vedação das paredes é feita por meio de blocos cerâmicos maciços expostos, com utilização de argamassa colante e acabamento somente com pintura. O estado de conservação das paredes é bom. Notou-se que, em basicamente toda a edificação, a primeira camada de blocos acima do nível do piso apresenta certo grau de deterioração/desgaste (ilustrado na Figura 8), o qual pode ser ocasionado por umidade ascendente ou pela ausência de rodapés, que deixa a região exposta a possíveis choques de objetos.

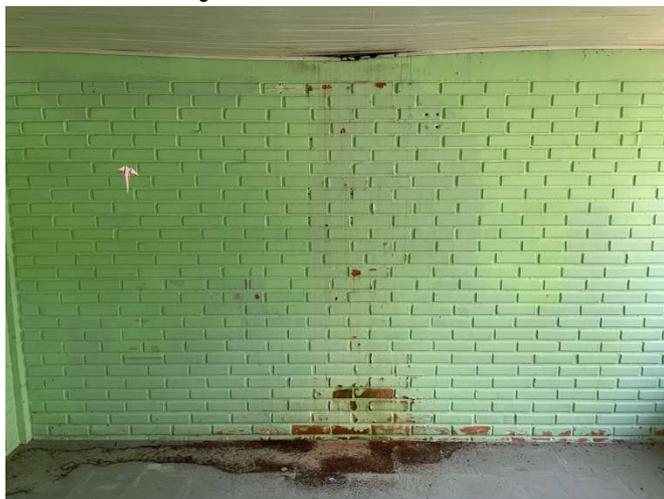
Figura 9 – Problemas no telhado

Não foi possível inspecionar o telhado de forma integral. No entanto, foram identificados dois locais de infiltração, sugerindo ao menos dois locais com problemas no telhado e que necessitam de reparo, indicados na Figura 09.

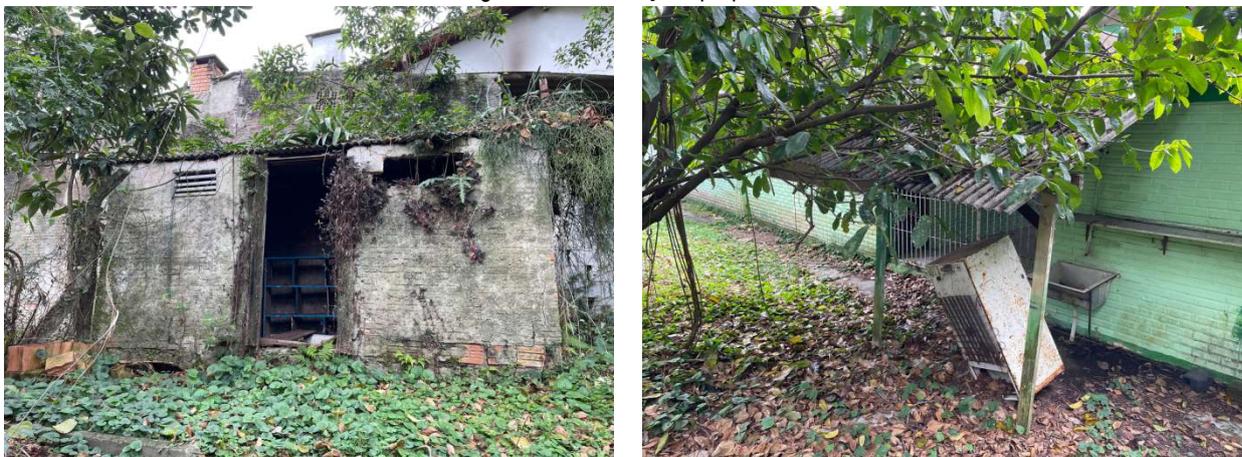
Figura 10 – Demolições propostas

Foram identificados dois espaços anexos construídos atrás da edificação (ver Figura 10) e que se encontram em estado de conservação precário. Aparentemente, um dos espaços era utilizado como área de serviço e o outro como depósito. Dessa forma, recomenda-se que tais locais sejam demolidos.

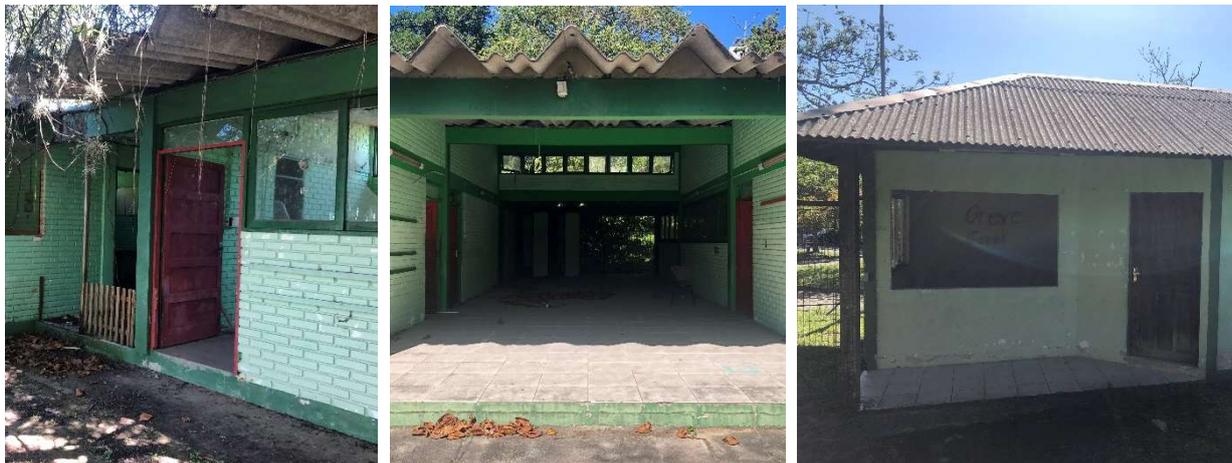
Figura 11 – Acessos com degraus

As calçadas externas estão em bom estado de conservação, porém fora das normas de acessibilidade. Existem degraus em frente às portas de todos os acessos (ver Figura 10). Será necessário elevar o piso através de calçadas e rampas.

Além dos degraus nas entradas, é necessário corrigir rampa de acesso entre a edificação menor e a edificação maior. Esta está com pavimento irregular, fora da norma de acessibilidade.

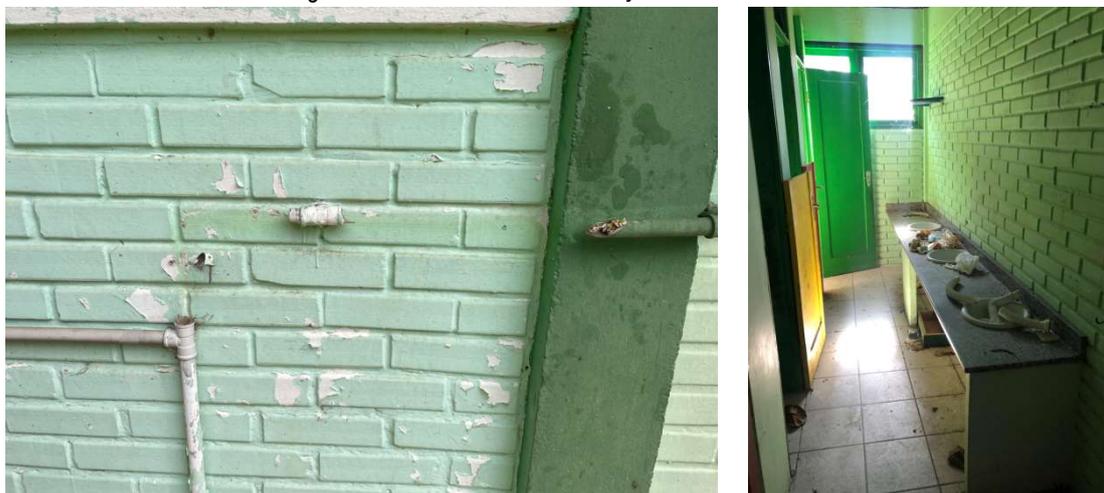
Figura 12 – Problemas nas instalações hidrossanitárias

O CEI Flor do Campus é executado em alvenaria de blocos cerâmicos aparentes e, com isso, as instalações hidrossanitárias são aparentes. Pelo que foi possível identificar, as tubulações estavam todas avariadas, com a ausência de torneiras, caixas acopladas de vasos sanitários, sifões, etc. Dessa forma,

não foi possível realizar testes de integridade e, por segurança, recomenda-se a realização de instalações novas para garantir o adequado funcionamento da edificação. Ainda mais levando em conta que os sanitários deverão ser reconstruídos.

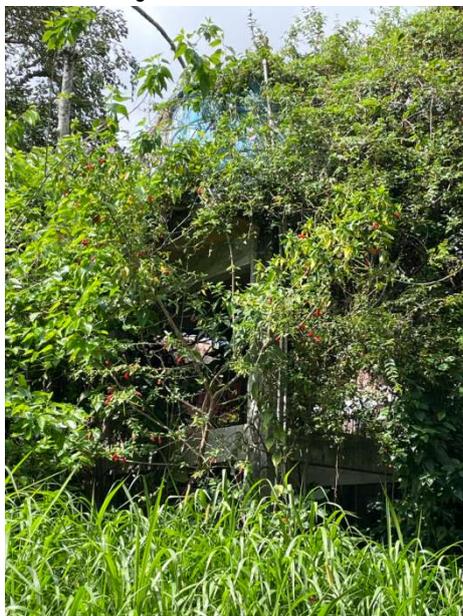
Figura 13 – Reservatório

Não foram localizados projetos desta edificação e, com isso, não foi possível apresentar o traçado das redes hidrossanitárias. O reservatório de água está localizado aos fundos da edificação, em uma torre elevada. Não foi possível identificar sua capacidade, pois ele estava encoberto por vegetação (Figura 13). De acordo com o que foi possível identificar na vista a campo, há indicação que o ramal de alimentação do reservatório venha do castelo d'água do NDI, localizado próximo.

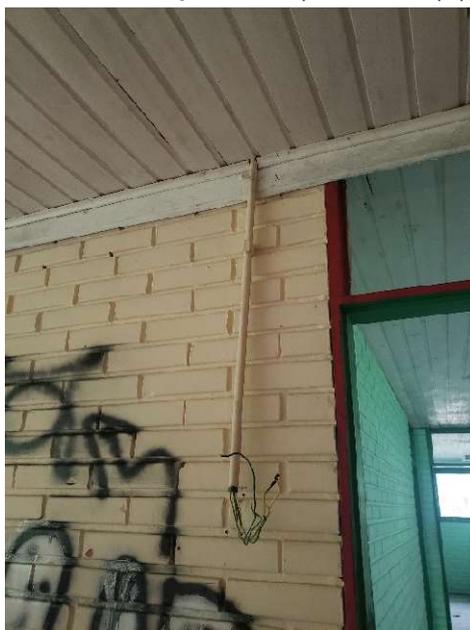
As instalações elétricas estão comprometidas. Deverá ser feita uma nova instalação em toda a edificação, desde e inclusive a entrada de energia das edificações.

Figura 14: Eletroduto ainda com fiação elétrica, porém com equipamento removido.

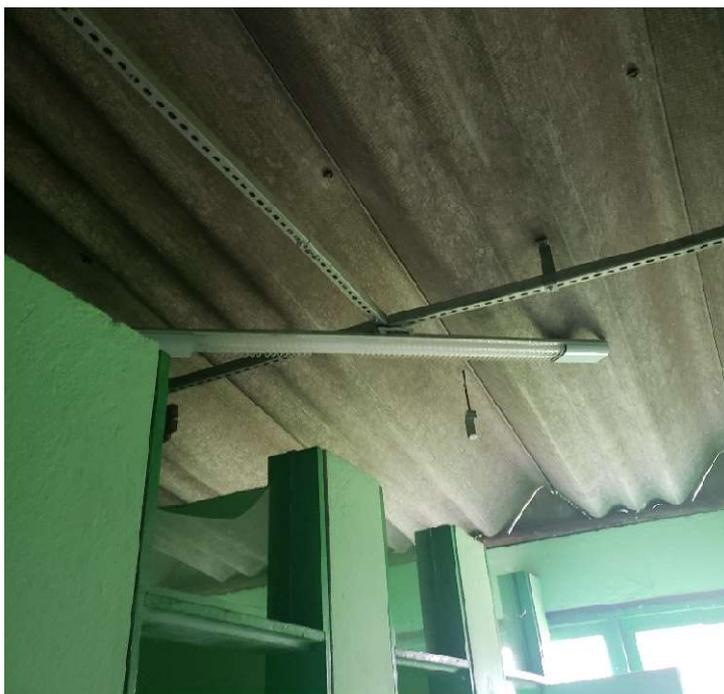
Pelas necessidades da utilização da edificação principal e pelo histórico construtivo, as salas não possuíam tomadas nos espaços e rede elétrica bastante limitada. Para atender as novas necessidades já se mostram necessárias novas instalações elétricas para adequação da infraestrutura. Porém, a edificação teve boa parte das fiações elétricas, pontos de tomada e interruptores removidos, Figura 14. Boa parte dos eletrodutos e luminárias restantes estão danificados. As eletrocalhas perfiladas, exemplificadas na Figura 15, se apresentam, visualmente, em bom estado e provavelmente podem ser reutilizadas.

Figura 15: Eletrocalhas perfiladas e luminárias existentes.

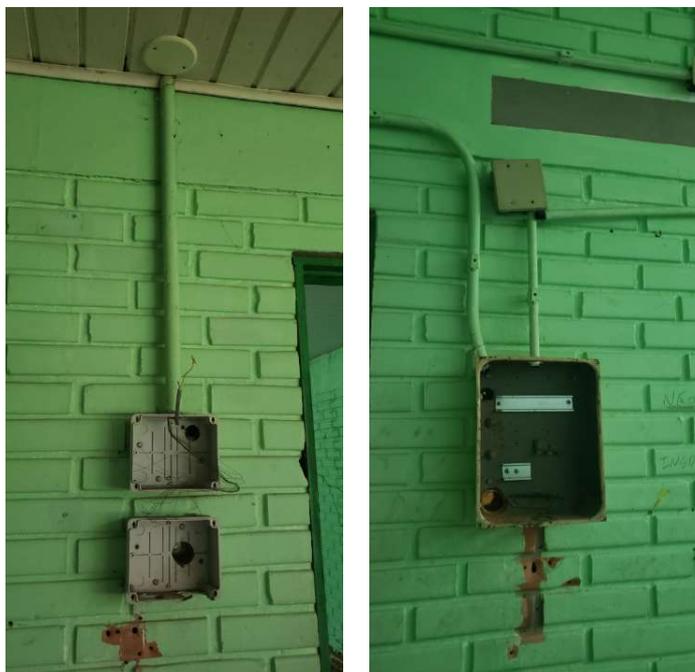
Os quadros elétricos existentes, pelo tamanho, já seriam insuficientes para suportar a carga média e quantidade de equipamentos de proteção exigidos por norma, porém foram completamente removidos, restando apenas a capa traseira de PVC, indicado na Figura 16. Portanto, é necessário realizar uma reforma geral das instalações elétricas.

Figura 16: Antigos quadros elétricos.

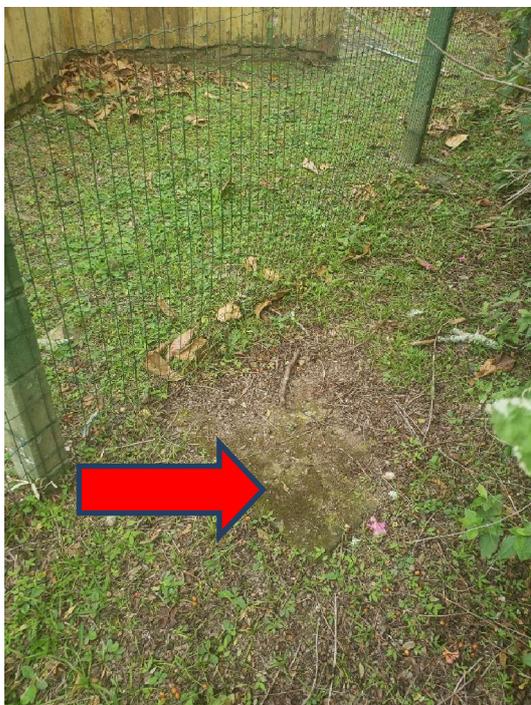
A entrada de energia não pode ser identificada, a caixa de passagem que supostamente faz parte da entrada de energia, Figura 17, está parcialmente enterrada e não pode ser aberta com os recursos disponíveis no momento. Outra suposta caixa de passagem no NDI, Figura 18, estava completamente tomado por formigas, e não foi possível identificar o caminho da entrada de energia. Será necessário identificar a entrada de energia e substituir os cabos de entrada, caso não for possível, será necessário a instalação de um novo alimentador com origem na Subestação do CFH (SE03).

Figura 17: Tapa de caixa de passagem parcialmente enterrada.

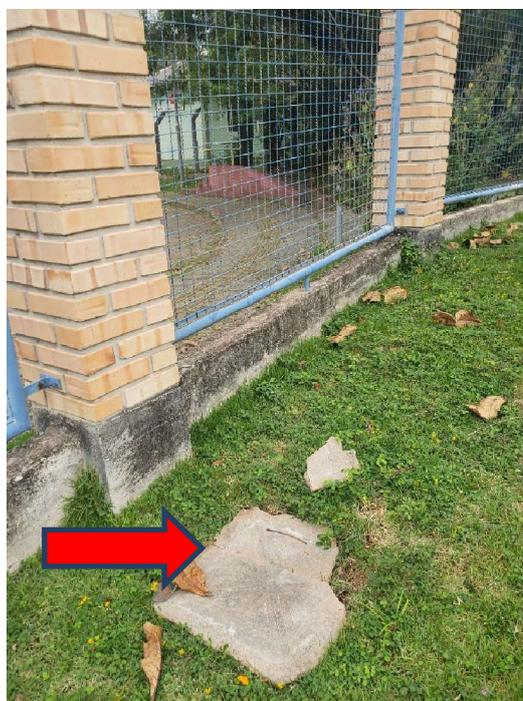
Figura 18: Caixa de passagem no NDI.

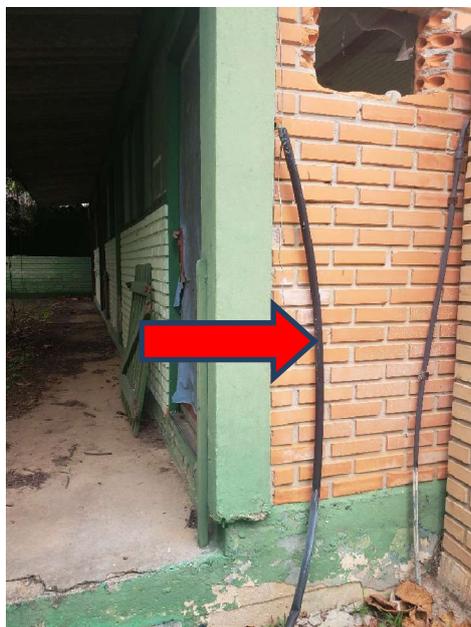
Figura 19: Indicação de tubulação para entrada de energia e local para instalação de medidor de energia.

A entrada da energia da edificação principal, aparentemente, se dava pelo eletroduto identificado na Figura 19, a sugestão é que se mantenha a entrada de energia por este caminho e que se instale o medidor de energia nesta parede.

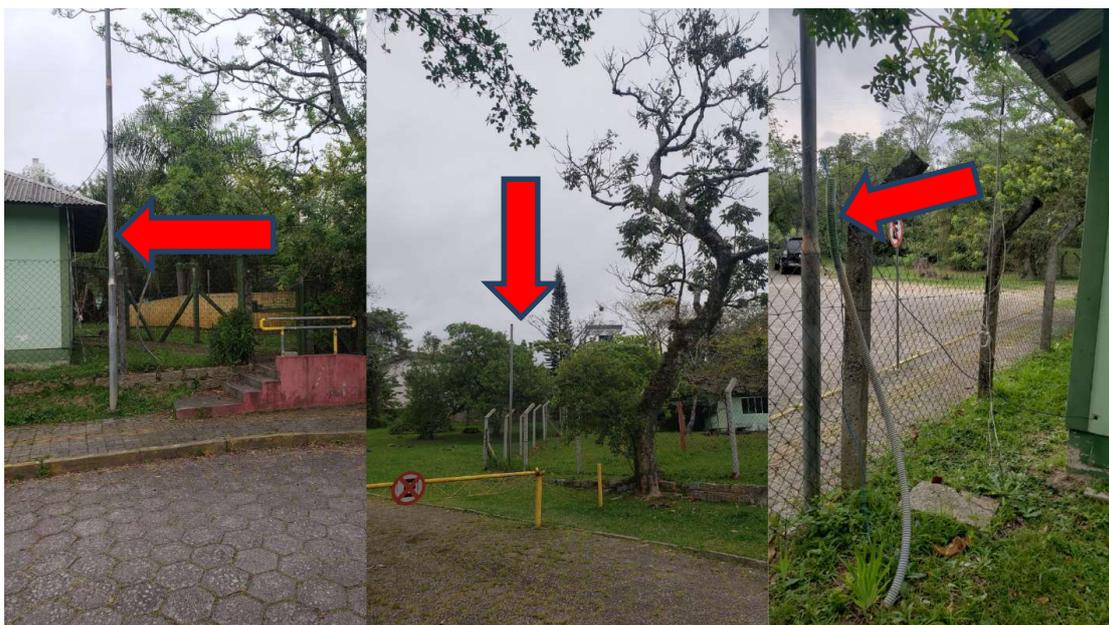
A iluminação externa conta com luminárias danificadas, um poste quebrado e um poste de quatro pétalas em aparente funcionamento, Figura 20, porém, é notado que a instalação elétrica é realizada de forma provisória, a mesma deve ser corrigida para segurança dos usuários.

Figura 20: Iluminação externa, poste em funcionamento (esquerda), poste quebrado (centro) e ligação provisória (direita).
